## KAZI SONUÇLARI TOPLANTISI 4. CİLT

17-21 HAZİRAN 2019  
DİYARBAKIR

# SIİRT/TILLO İLÇESİ ZİYARETLER (FAKİRULLAH ) MAHALLESİ 130 ADA, 28 PARSEL KURTARMA KAZISI 2018

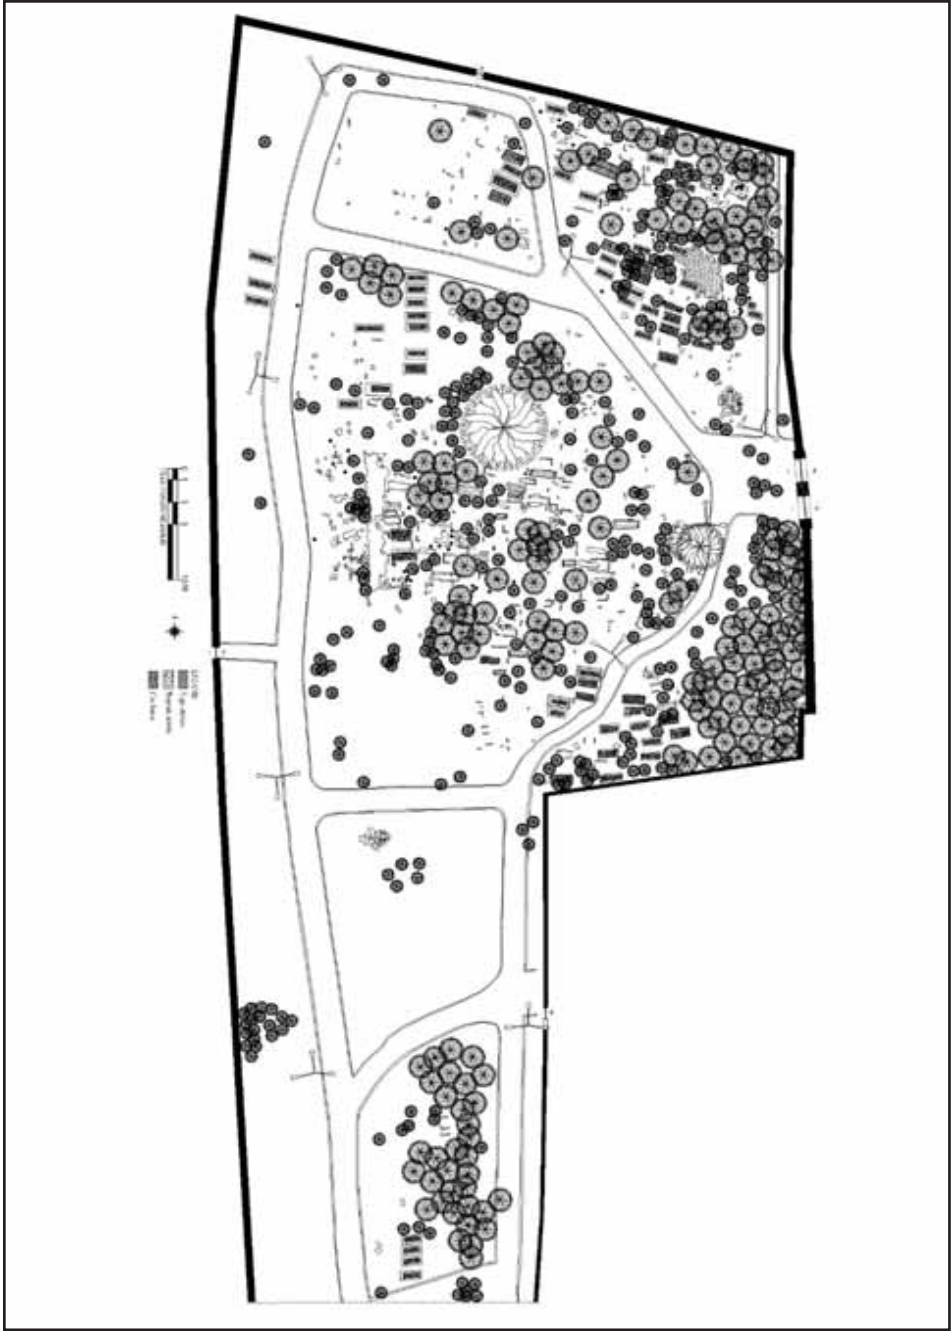
Etrafı yüksek bir duvarla çevrili olan mezarlık kendi içinde 6 adadan oluşmaktadır. Adalar belediye tarafından yapılan parke taş kaplamalı bir yol ile birbirinden ayrılmaktadır. Bu adalardan sadece üç tanesinde taşınmaz kültür varlığı niteliğinde tarihi mezarlar bulunmaktadır. Mezarlıkta hala gömü devam etmektedir. Tarihi mezarlar kalker taş malzemedен yapılmış iken, güncel mezarlar mermer malzeme ile yapılmıştır (Çizim: 1; Resim: 1).

Çizim 1: Tillo tarihi mezarlık alanı rölöve planı (kazı ve restorasyon öncesi).

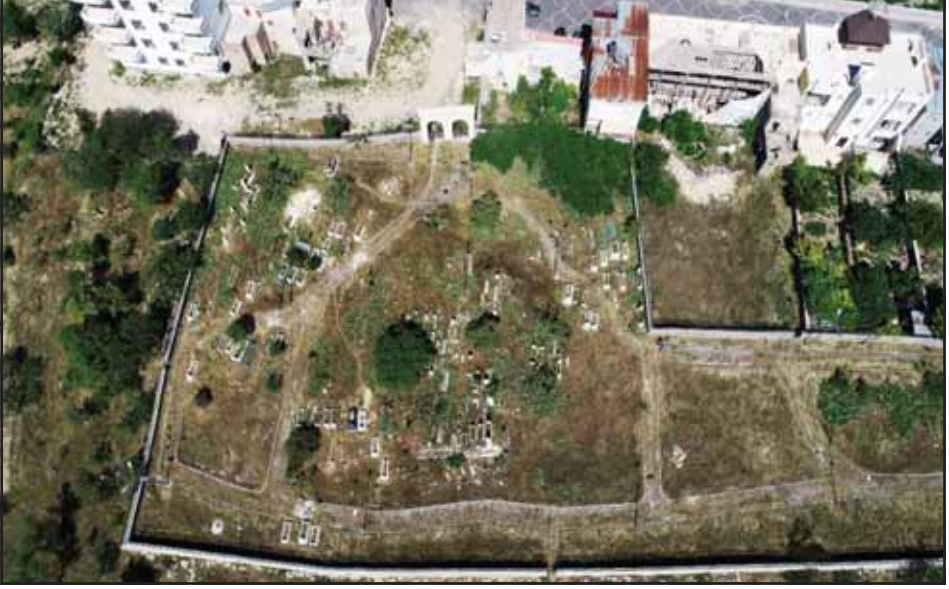
Hem boş alanlarda hem de tarihi mezarların arasında da yeni mezarları görmek mümkündür. Yeni mezarlar yapılırken eski mezarlara zarar verildiği tespit edilmiştir.

Mezarlıktaki esas tahribat Vandalizm kaynaklıdır. Bilinmeyen bir zaman diliminde insan eli ile ve bilinçli bir şekilde mezar taşlarının tahrip edildiği açıkça görülmektedir. Aynı zamanda her bir gömü olayında eski mezarların pehle, baş yada ayak taşlarının tamamı veya parçalayarak bir kısmı yeni kabirde kullanılarak tahribatın farklı bir boyutu kazılar sonucu ortaya konmuştur.

İnsan tahribatının yanı sıra incir, sumak gibi ağaçlar tarafından yapılan tahribatlarda söz konusudur. Özellikle mezarlık orta alanının kuzeyindeki büyük incir ağacı hem mezarları hem de duvarları tahrip etmiştir. Güney alanda ise sumak ağaçlarının çok olması bu alandaki mezarları tahrip etmektedir (Resim: 1).

Resim 1: Mezarlığın kazı öncesi durumu.

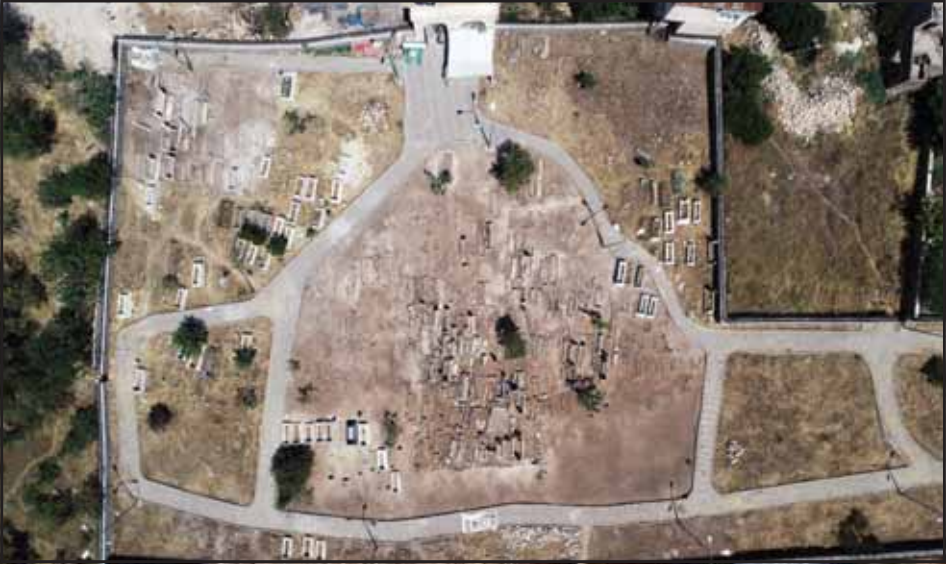
Resim 2: Mezarlığın kazı esnasındaki durumu.

Tüm ot ve odunsu bitkilerin temizlenmesinden sonra, kısmen toprak yüzeyinde olan kısmen de toprak içinde gömülerek kaybolmuş mezarların iyice ortaya çıkarılması için kazıya başlanmıştır (Çizim: 1-2; Resim: 1-3).

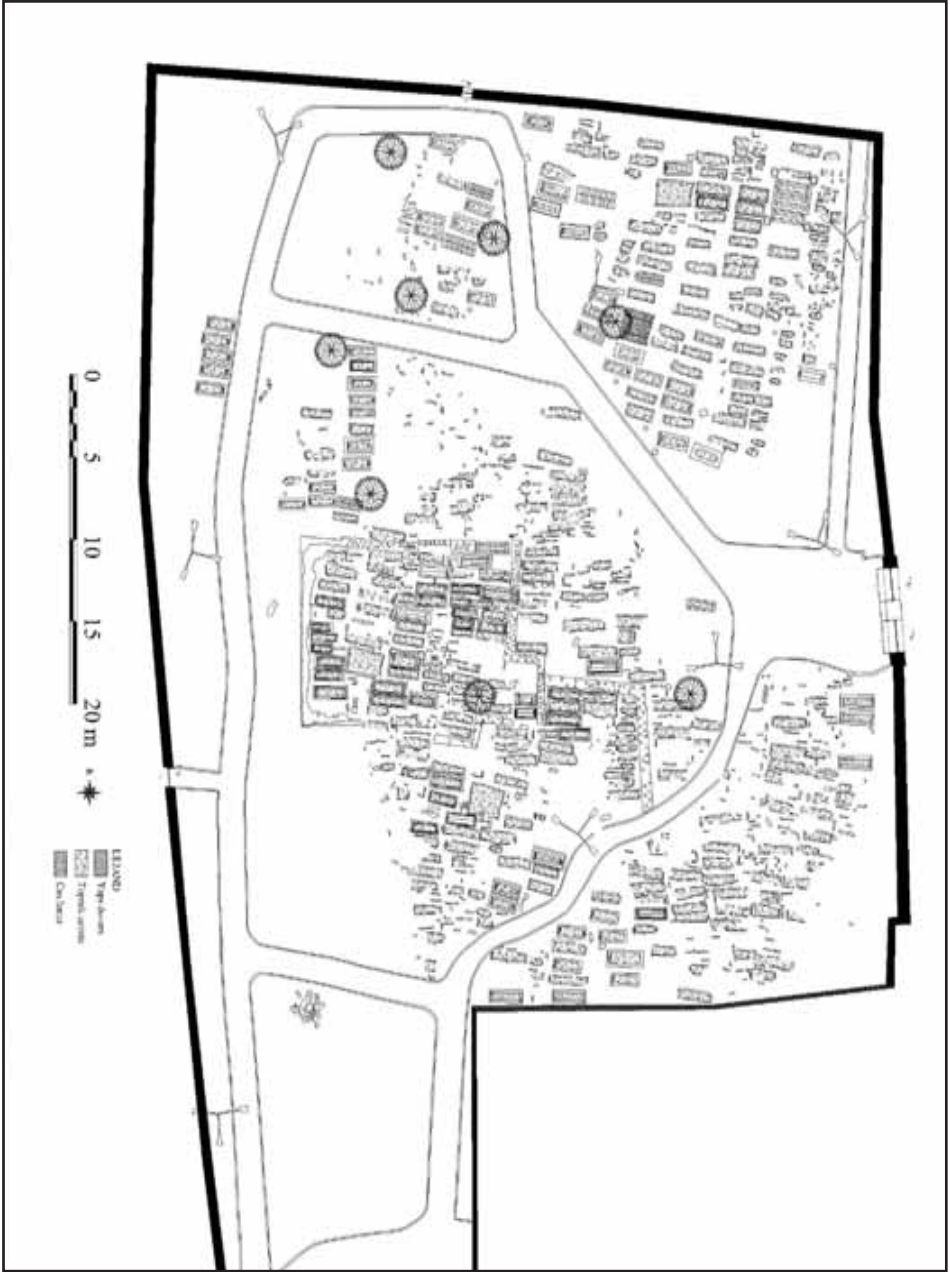
Çizim 2: Tillo tarihi mezarlık alanı rölöve planı (kazı ve restorasyon sonrası).

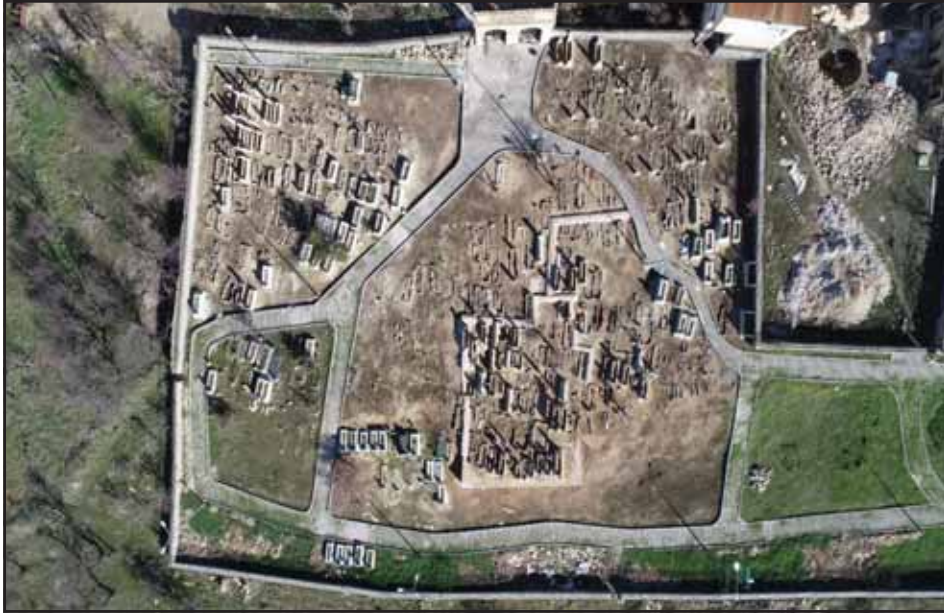
Resim 3: Mezarlığın kazı ve restorasyon sonrası durumu.

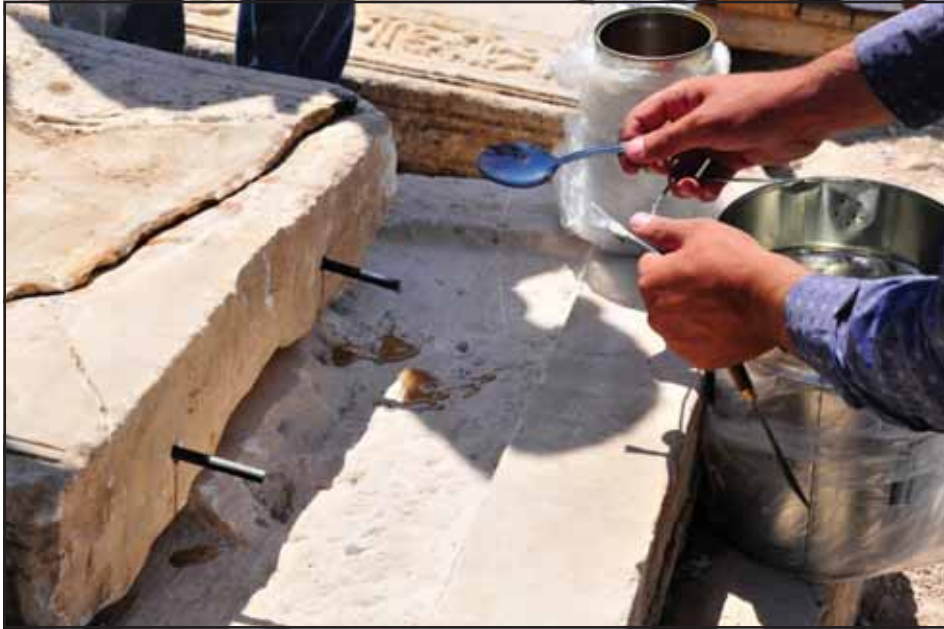
Resim 4: Şahide kaideye yerleştirilirken uygulanan yöntemler.

- Şahidesi yada pehle taşlarından birisi yada bir kaç orijinal yerinde olmayıp hemen yanında, yan yatmış veyahut toprakta yatar vaziyette olan kabirlerde ise kaide seviyesine kadar mezarı oluşturan parçalar sökülmüştür. Akabinde kaide kontrol edilerek sağlam ise şahide ve pehle gibi parçalarda mekanik ve kimyasal metotlarla liken ve yosun temizliği yapılmış sonrasında da orijinal yerlerine yerleştirilerek kimyasal bazlı yapıştırıcılarla parçalar birbirine tutturulmuştur. Eğer kaidesi bozuk ve kullanılmayacak derece de parçalı ise benzer formda bir kaide yapılarak mezar yeni kaide üzerinde yükseltilmiştir (Resim: 4).

Kırık ve dağının haldeki bir çok şahide ve pehle taşı bu şekilde birleştirilerek mezarlar ayağa kaldırılmıştır (Resim: 4).

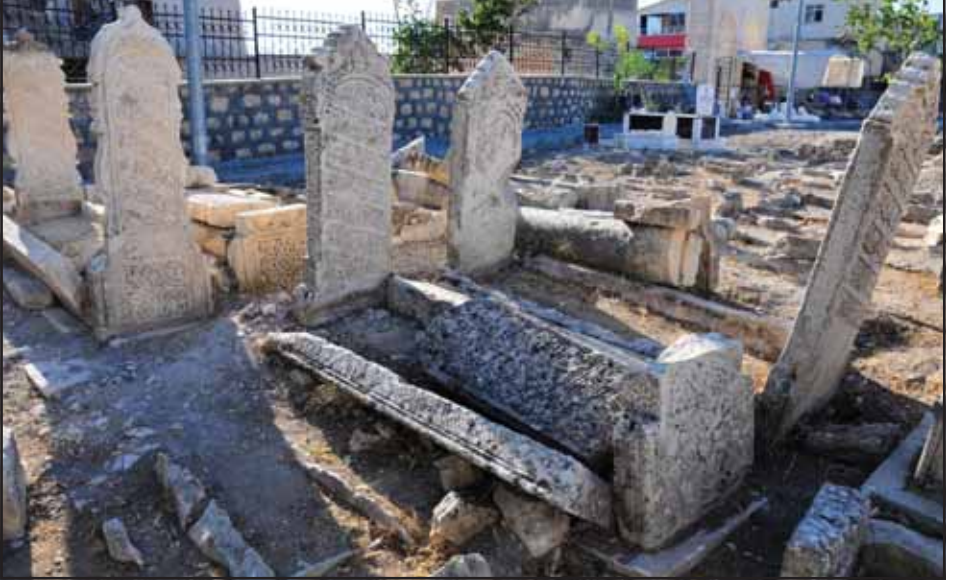
- Şahideleri ve pehle taşlarının büyük bir kısmı kırık olan çok fazla tahribata uğramış kabirlerde ise öncelikle mezar kaidesine kadar sökülmüştür. Sonrasında kırık ve eksik parçalar bulunarak uygun yerlerine kimyasal malzemelerle yapıştırılmış, üzerlerindeki liken ve yosun gibi maddeler temizlenmiştir. Eğer kaide sağlam değilse yeni kaide, veya kaidenin bozuk yada kırık olanları değiştirilerek elde edilen yeni kaide üzerine mezar yükseltilmiştir (Resim: 5-6).

Resim 5: Müdahale öncesi durum.

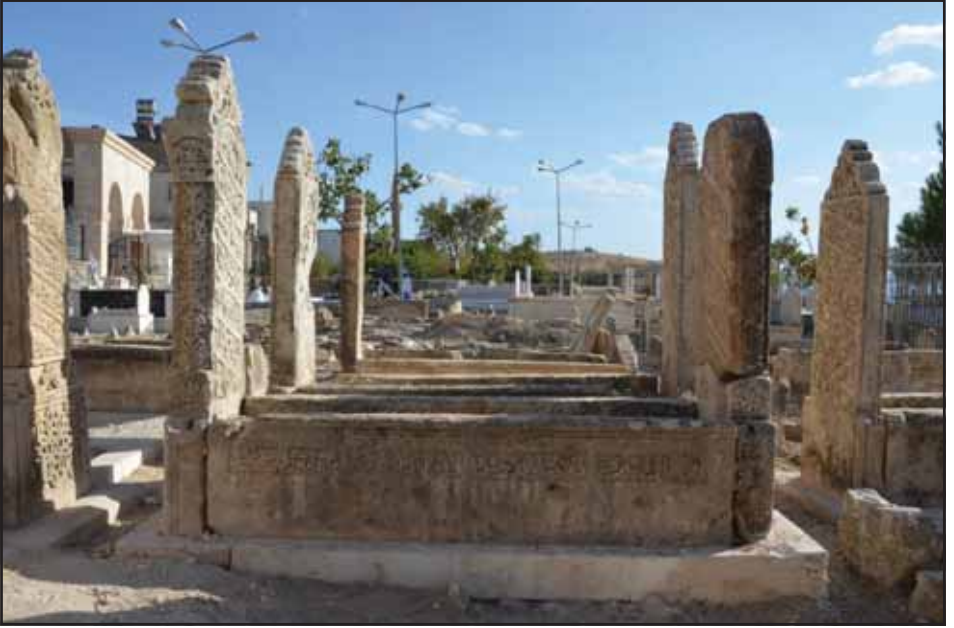
Resim 6: Müdahale sonrası durum.

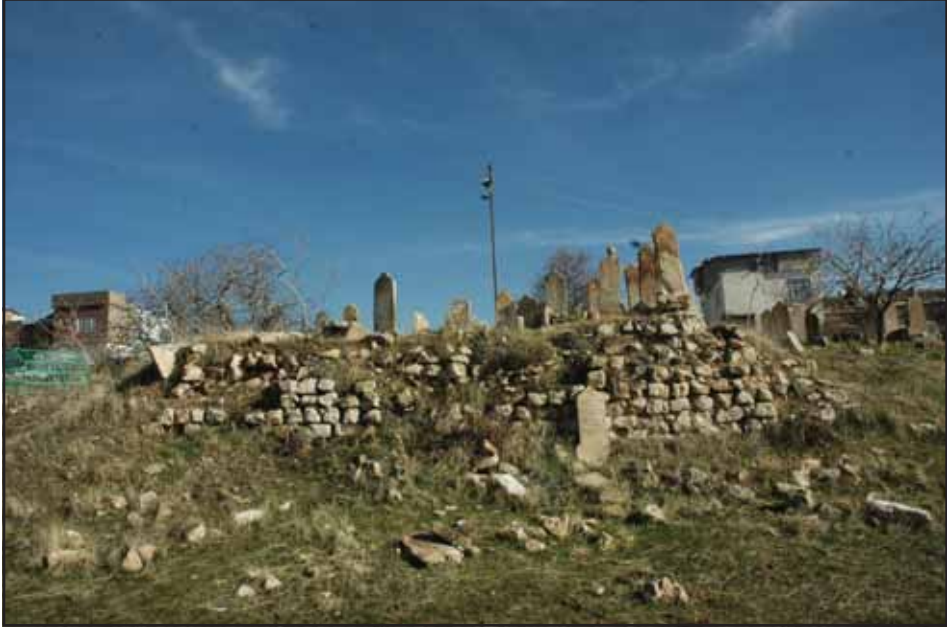
- Mezarlığın orta alanın batısında bir duvar görülmektedir. Mezarlık her ne kadar kuzey-güney yönünde uzansa da batı yönünde eğimli bir forma sahip olduğu açıkça görülmektedir. Özellikle orta alanda bu eğim kendini net bir şekilde hissettirmektedir. Bu bağlamda mezarlık alanı ilk oluşturulduğu dönemlerde ve ilk gömünün de bu orta alanda yapılmaya başlanmış olması nedeniyle bu alanın batısına bir duvar örülmüştür. Moloz taş ve kabayonu taş malzemedен inşa edilen duvarın harcı yerel bir malzeme olan castr. Üst kısmı yer yer sökülmüş ve yıkılmış olan duvar, orta alanın batıya doğru kaymasını önlemektedir (Çizim: 1-2; Resim: 7-8) .

Resim 7: Mezarlıktaki orta alanın batısındaki duvarın kazı öncesi durumu.

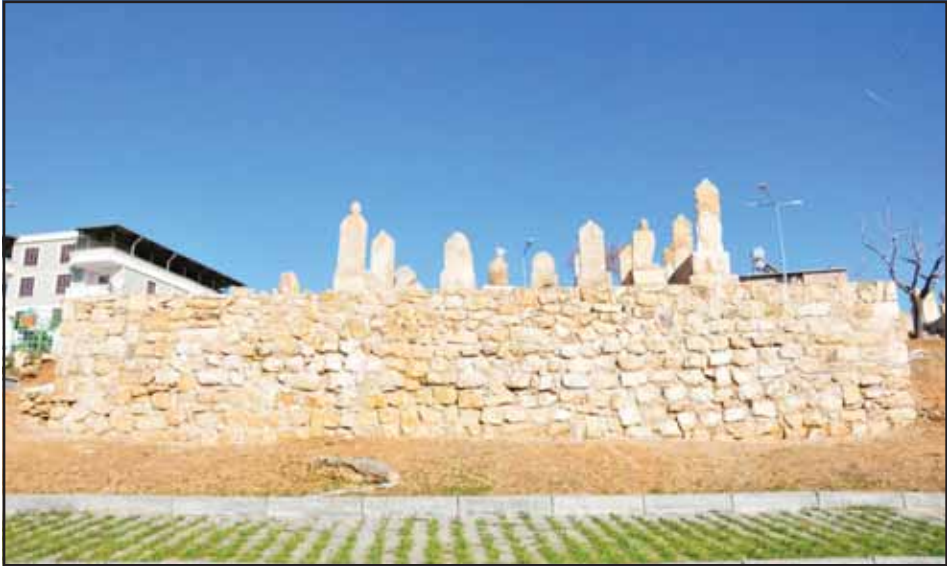
Resim 8: Mezarlıktaki orta alanın batısındaki duvarın kazı ve restorasyon sonrası durumu.

- Ortaya çıkarılan duvar ve kalıntıları uygun örme ve harç malzeme kullanılarak sağlamlaştırılmıştır.

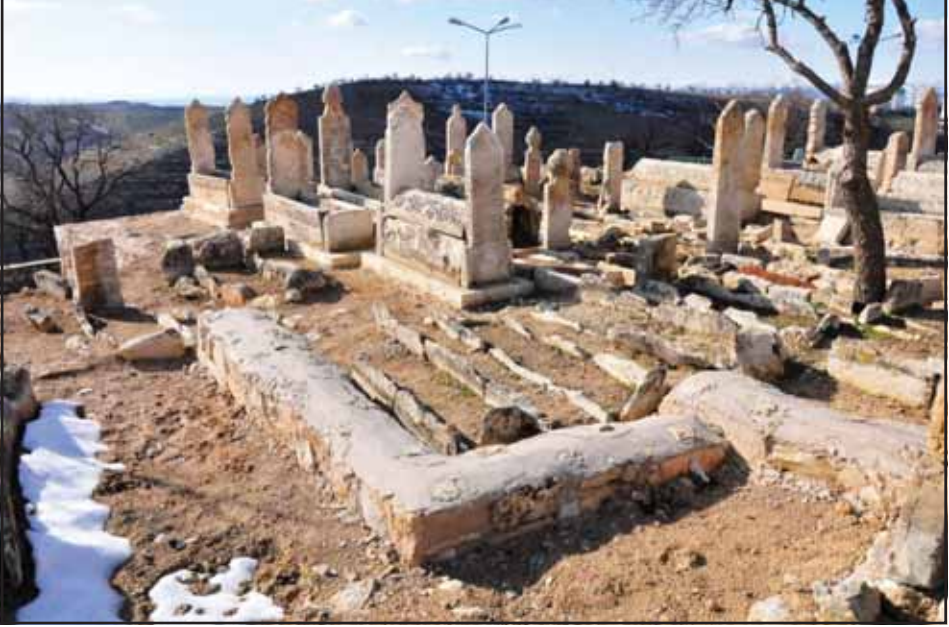
Batıdaki 12.25 m. uzunluğundaki duvar güneyde köşe yaparak doğuya doğru 4.40 m. daha devam etmektedir. Bu duvarın doğu ucundan 5 m. güney doğusunda "S" formunda bir duvar kalıntısı daha tespit edilmiştir. Bu duvar da doğu-batı yönünde 3 m uzunluğunda olup 0.45 m. kalınlığındadır. Doğ ucu köşe yapan duvar kuzeye doğru 2.20 m. devam ettikten sonra yeninde doğuya kademe yaparak 1.85 m. daha uzanmaktadır (Resim: 9).

Resim 9: Mezarlık orta alanın güneyindeki “s” formundaki duvar.

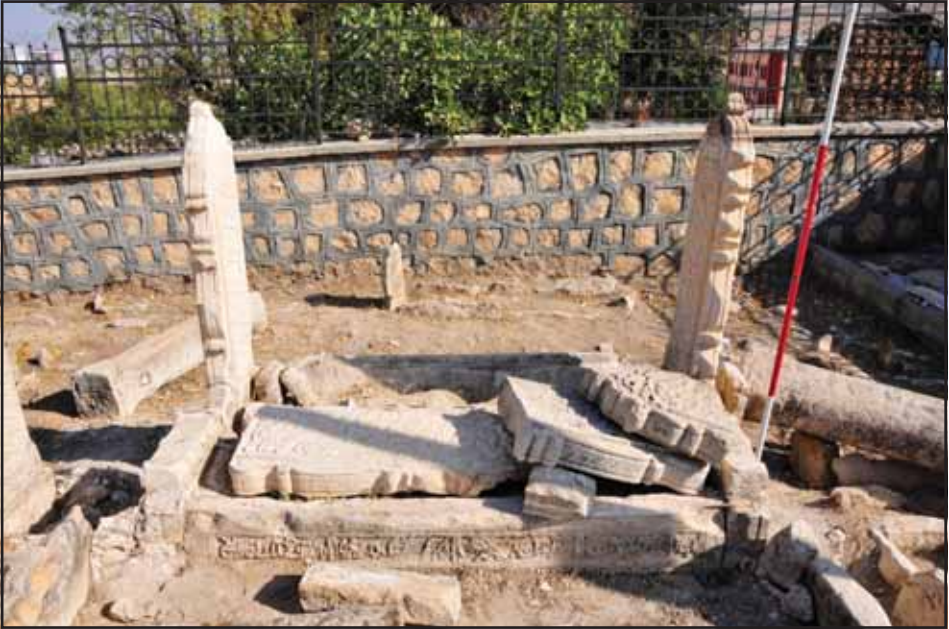
Mezarlığın kuzeydoğu alanında ve köşede dört sütun ile sınırlandırılmış bir bölüm dikkati çekmektedir. 0.38x0.38 m. ölçülerindeki dört adet kare altlık üzerine 1.70 m. yüksekliğinde silindirik gövdeli sütun yükselmektedir. Sütunların kaide ve başlıkları köşeleri pahlı ve sade olup yine kare şeklinde olup 0.30x0.30 m. ebatlarındadır. İki sütun arasındaki mesafe 2.20 m. olup baldaken yapının kare bir forma sahip olduğu anlaşılmaktadır. Başlıklarda oluk silme biçiminde dikdörtgen yivlerin olması sütunların metal malzeme ile birbirlerine bağlandığını göstermektedir. Üst örtüye sahip olup olmadığı belli değildir (Resim: 10-11).

Resim 10: Baldaken yapı kazı öncesi durum.

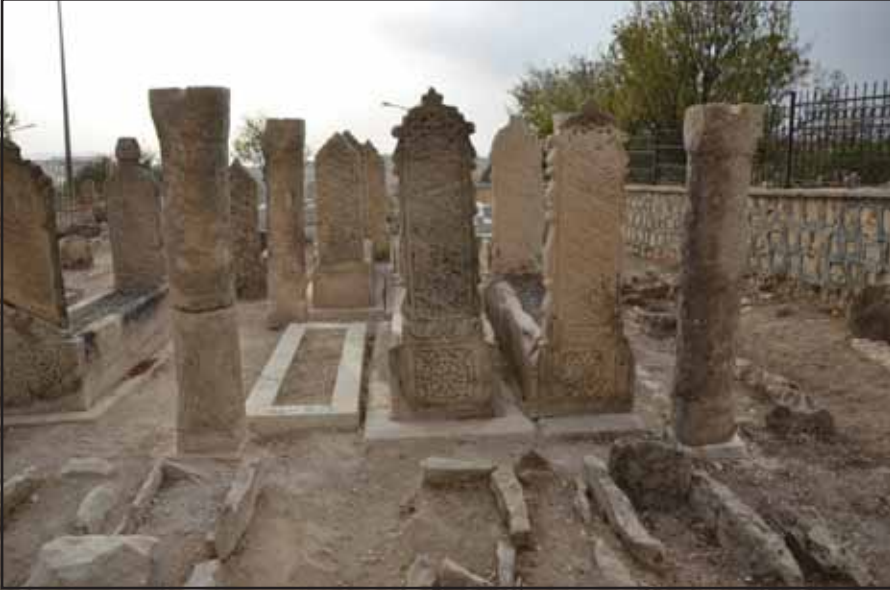
Resim 11: Baldaken yapı kazı sonrası durum.

Kırık ve dağınık haldeki sütunlar birleştirilmiş ve kaideleri üzerine dikilmiştir. İki parça halindeki sütunlardan bir tanesinin parçası komşu evin bahçesinde tespit edilmiş ve oradan alınarak mezarlıktaki yerine getirilmiştir.
